Fotodokumentace opraveného stavu předmětu dotace
projekt: „Oprava kapličky sv. Libora v k. ú. Ochoz u Konice“

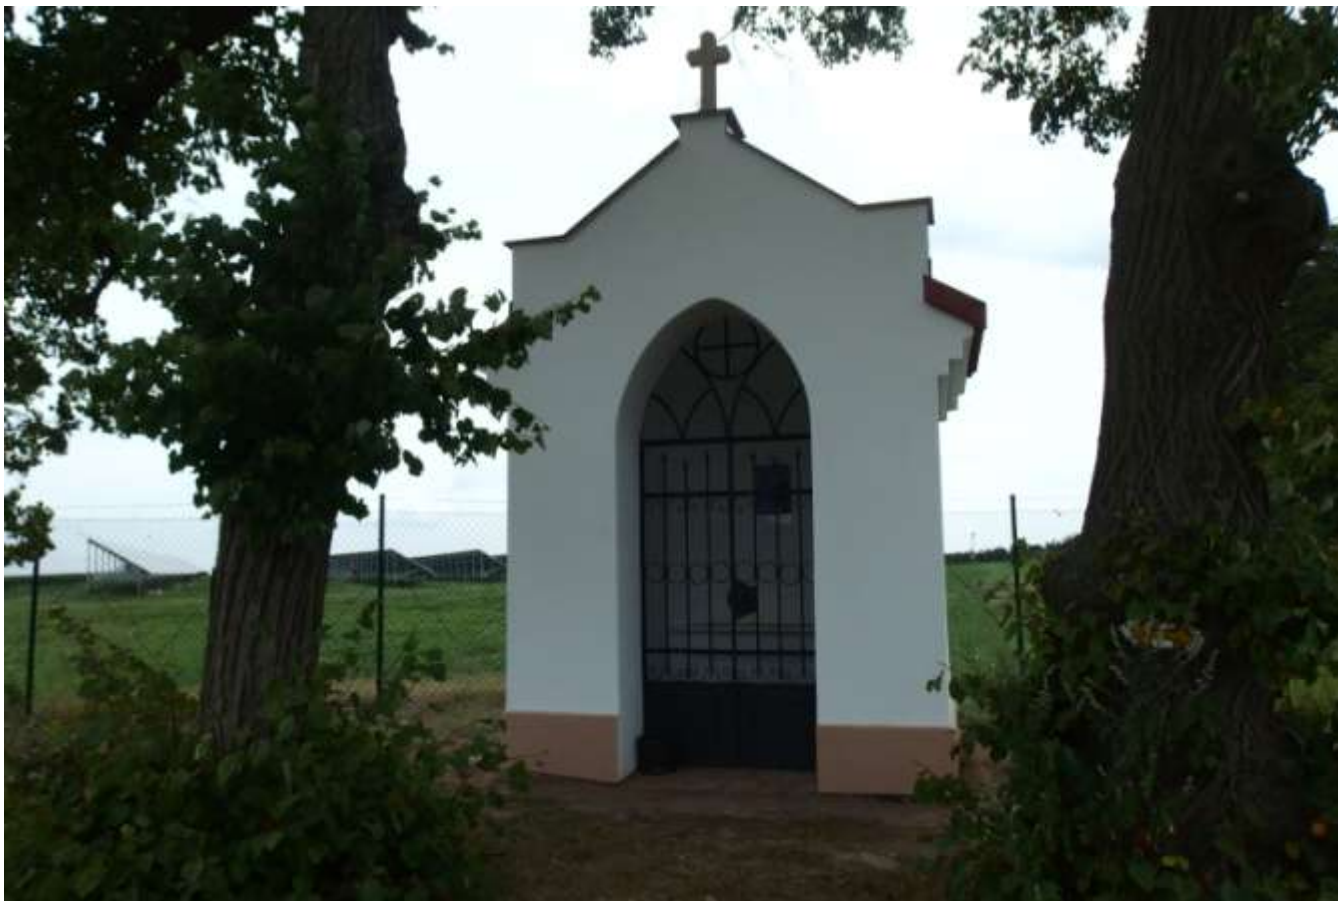
Pohled z čela kapličky ze severozápadu (kříž u mříže má být na kapličce ve středu průčelí).

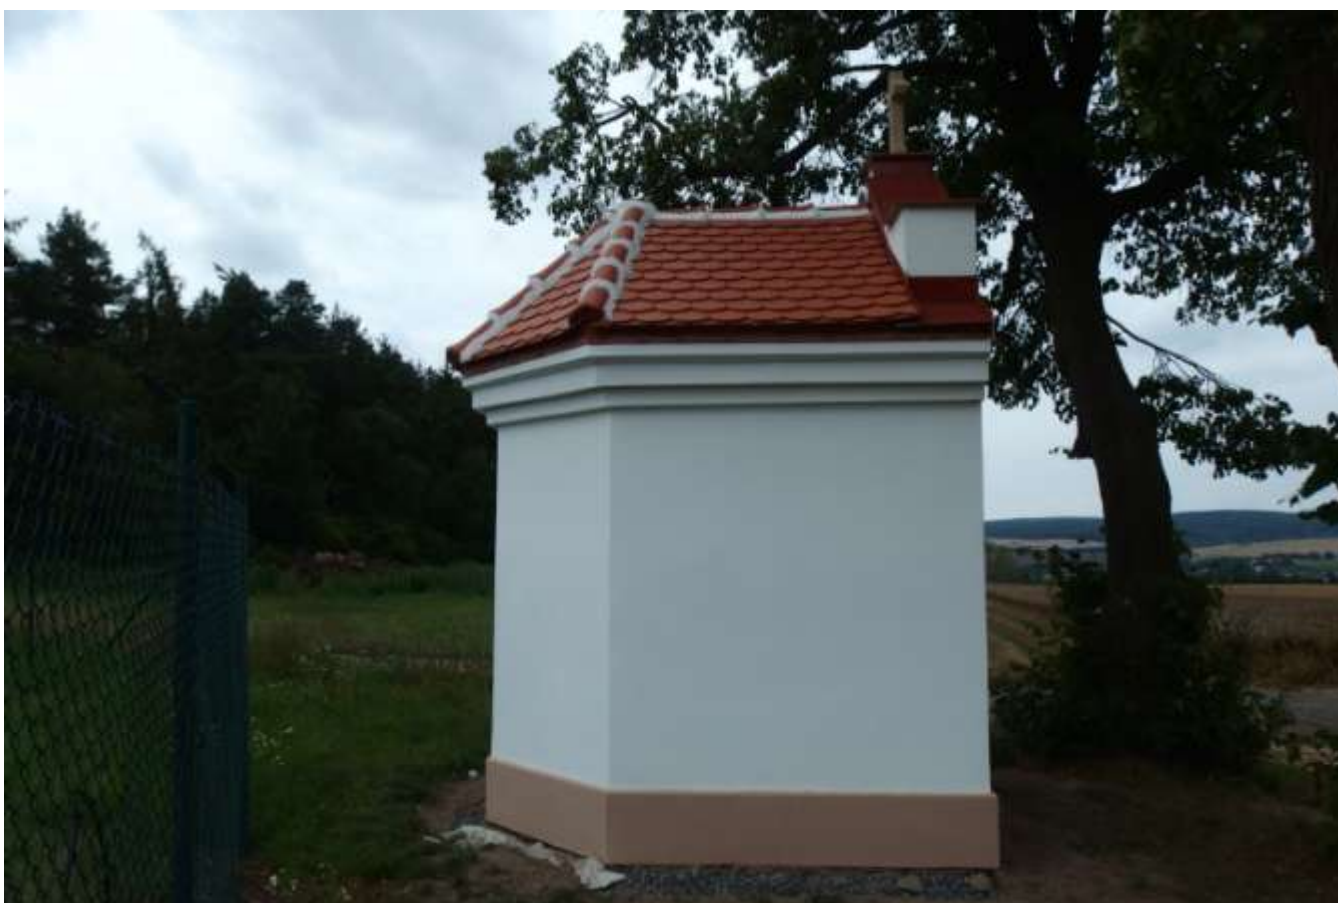
Pohled na kapličku ze severovýchodu.

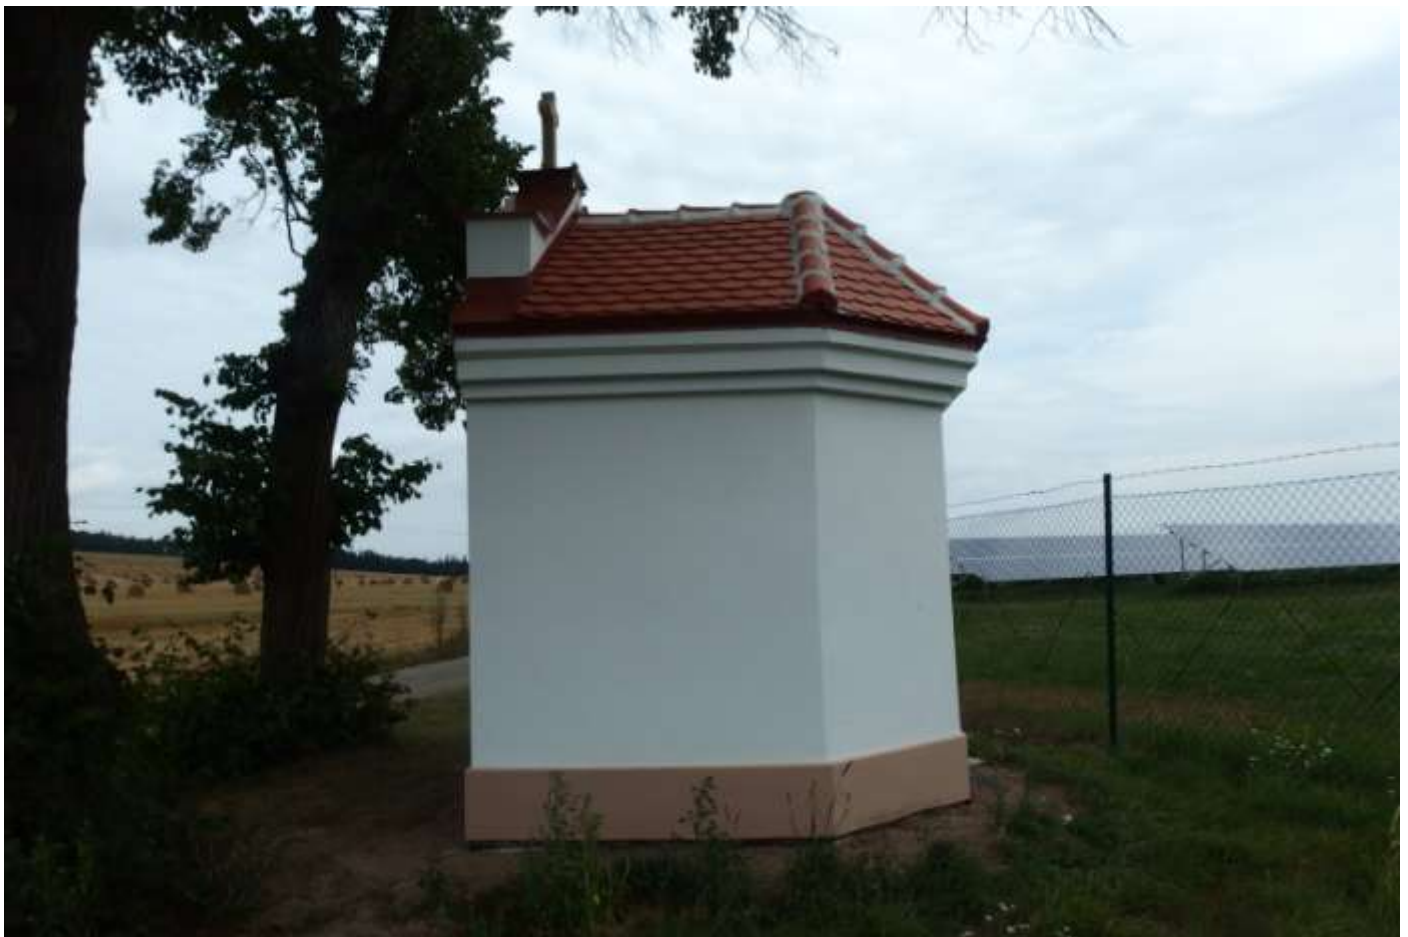
Pohled na kapličku z jihozápadu.

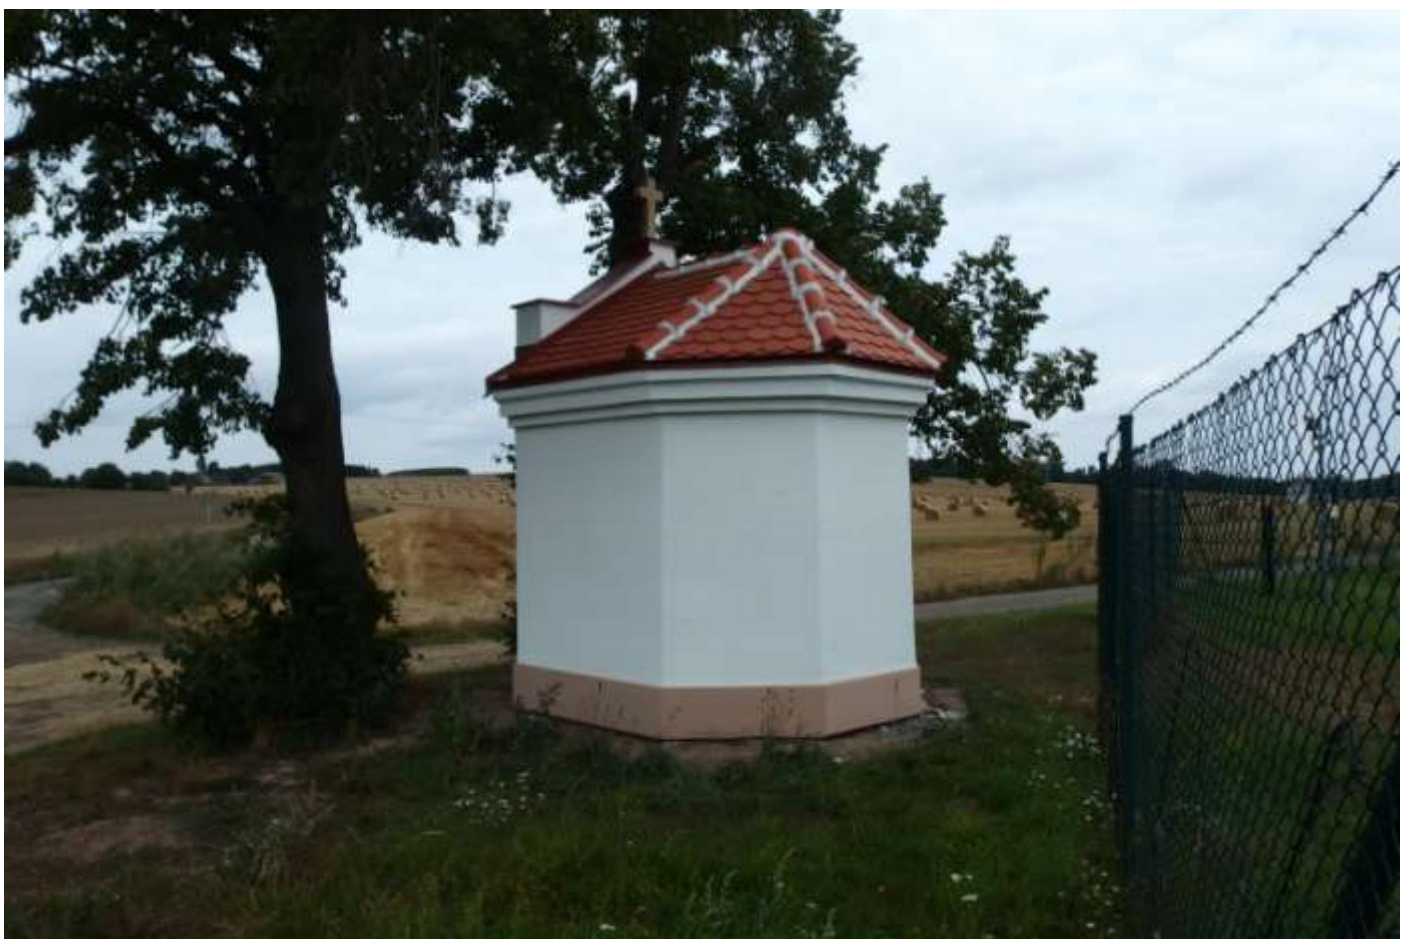
Pohled na kapličku z jihu.

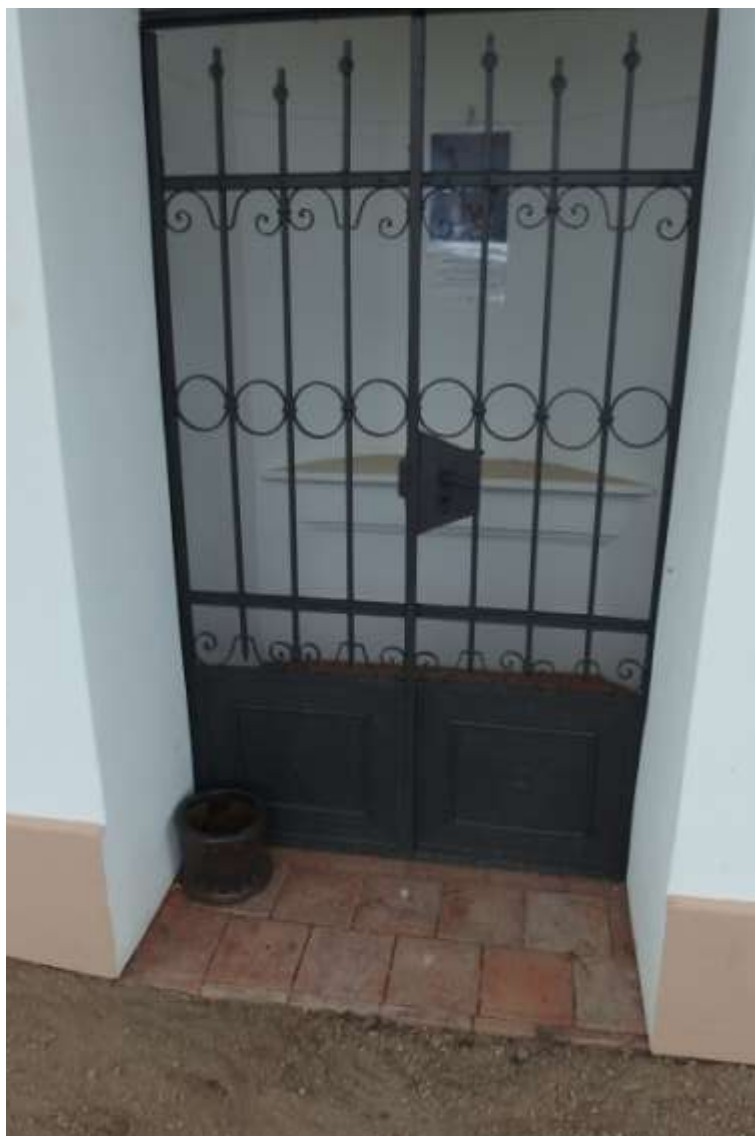
Detail vstupního otvoru,
poškozený kříž z průčelí kapličky.

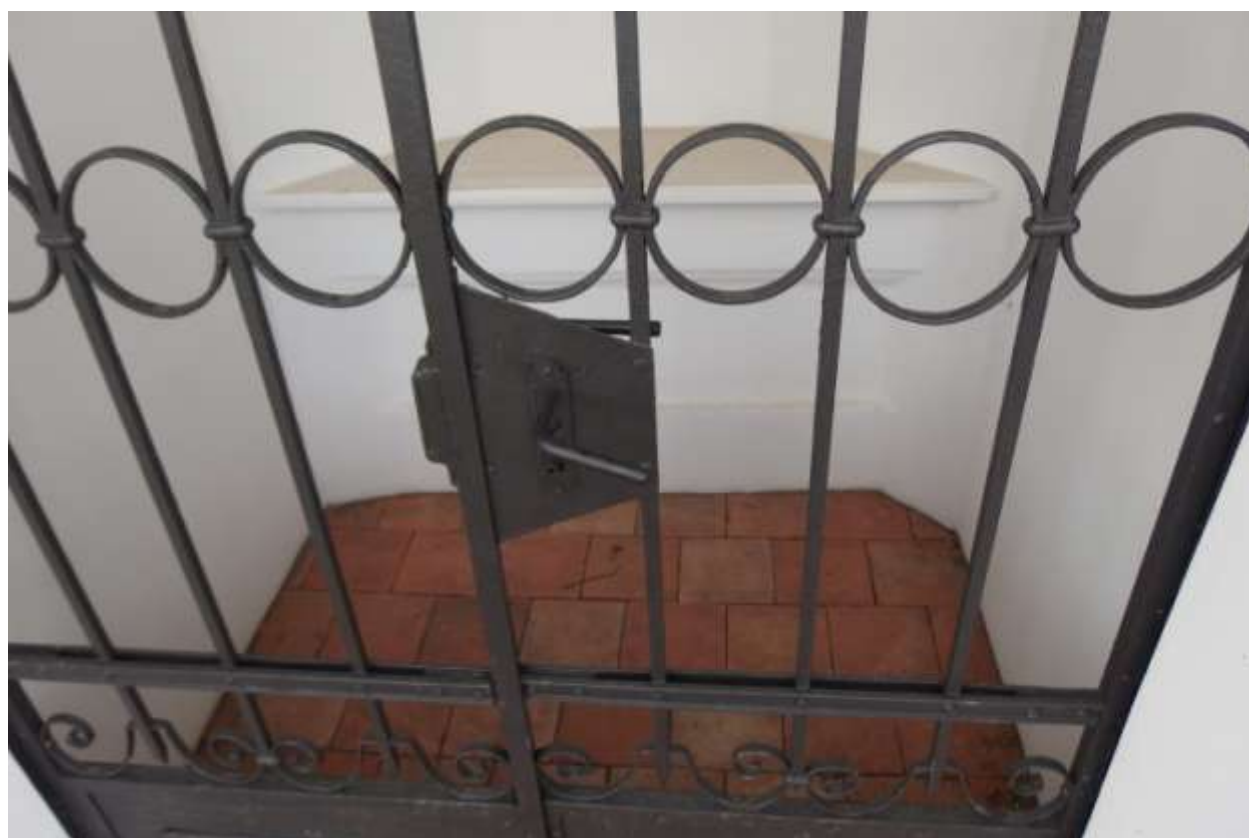
Interiér kapličky, podlaha.

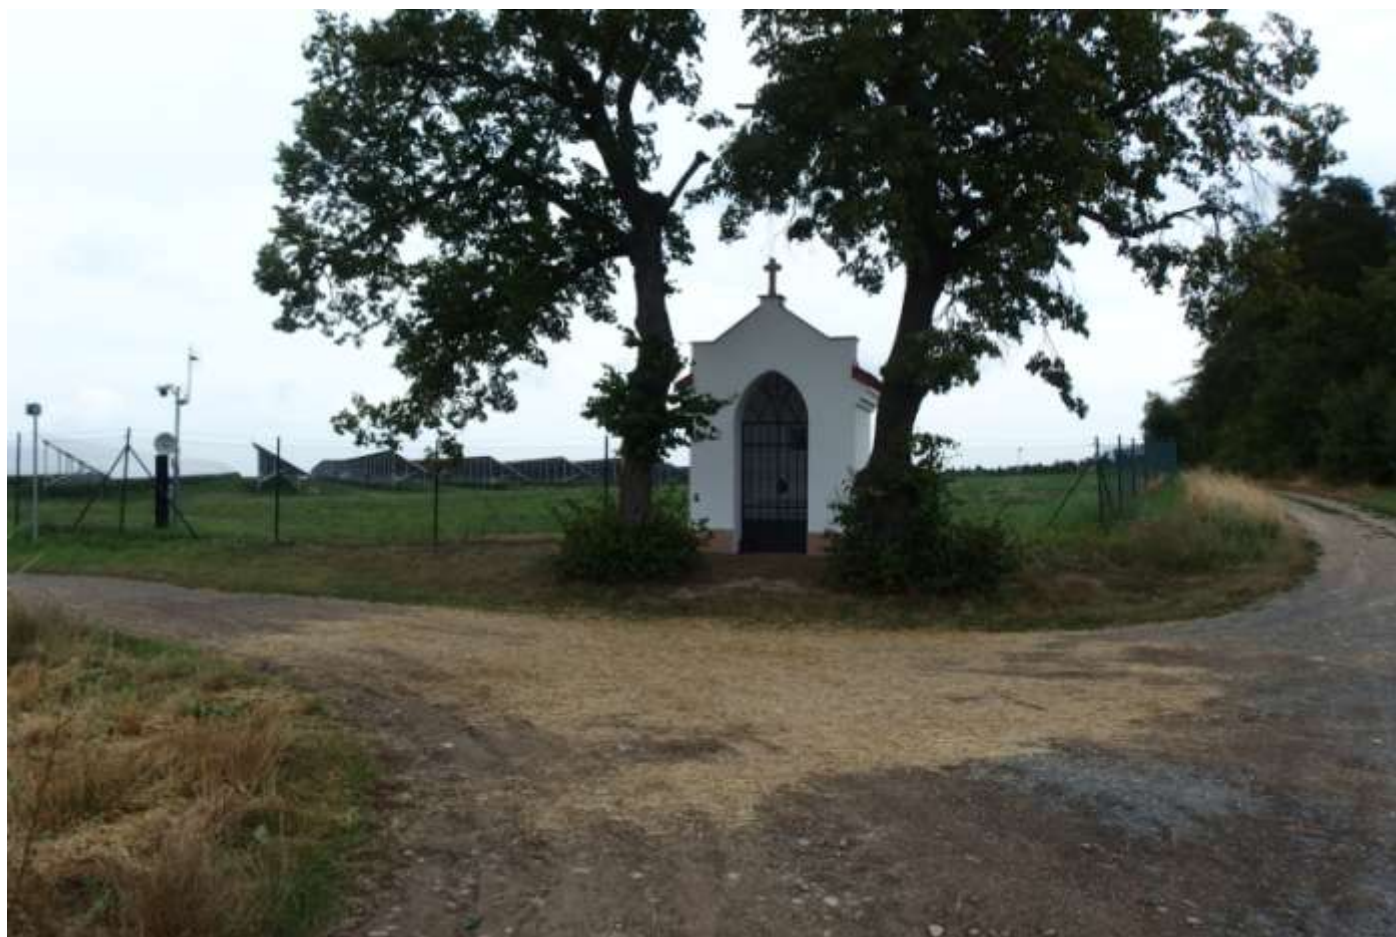
Celkový pohled na kapličku ze severozápadu.

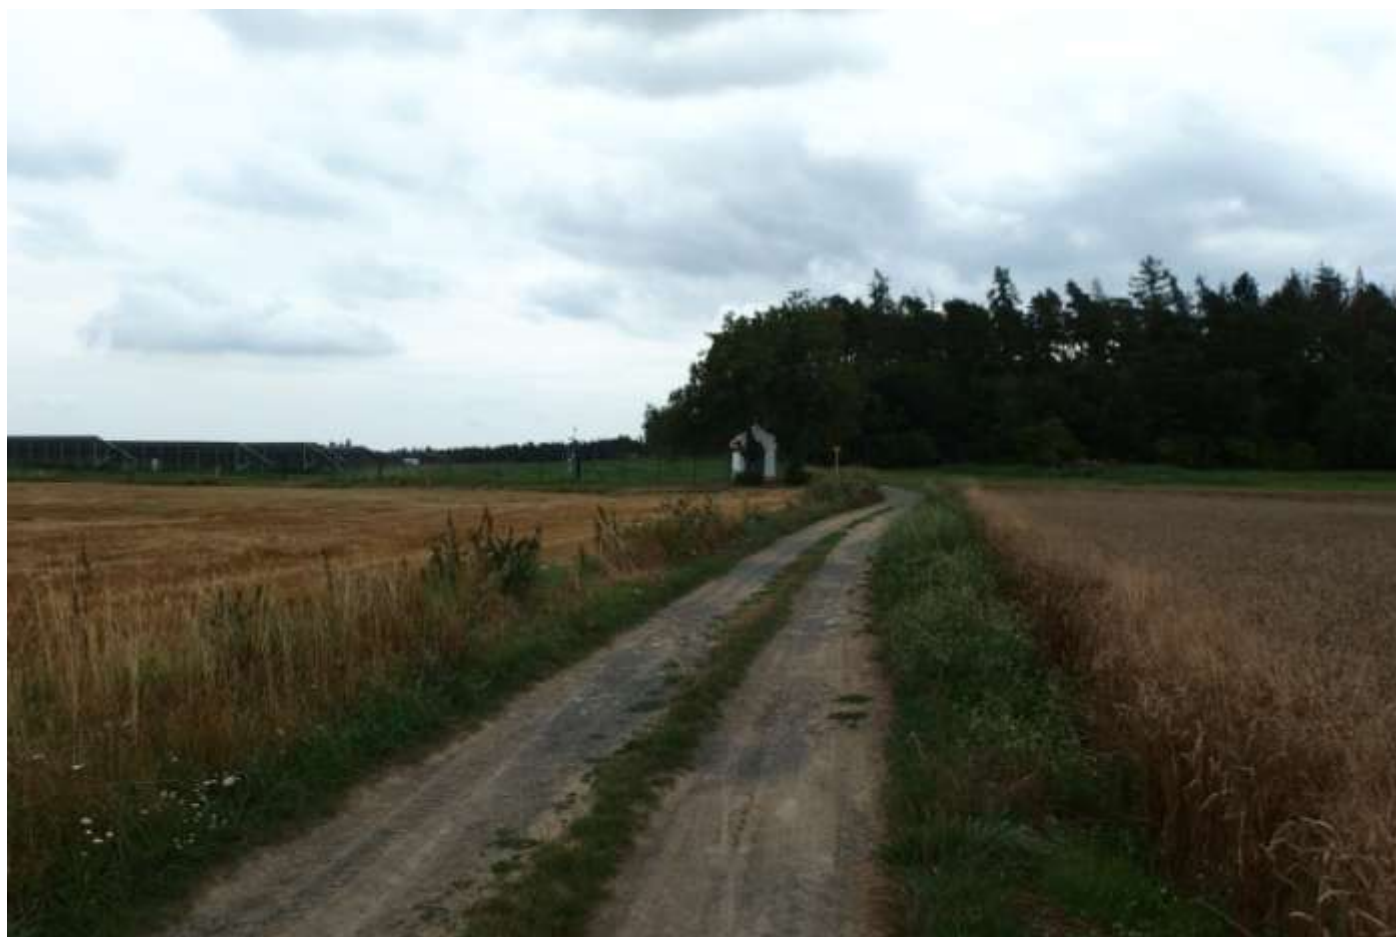
Celkový pohled na kapličku ze severozápadu – větší vzdálenost.
